維持管理性向上を目的とした軌道上の 3 径間鋼ゲルバー箱桁斜橋の連結化検討

阪神高速道路(株)管理本部管理企画部保全技術課 徳増 健
 阪神高速道路(株)管理本部管理企画部保全技術課 西川 彰一
 阪神高速技研(株)技術部設計課 諸角 治

キーワード: 鋼 3 径間連続ゲルバー鋼床版箱桁, ゲルバー支承部連結化, 斜橋

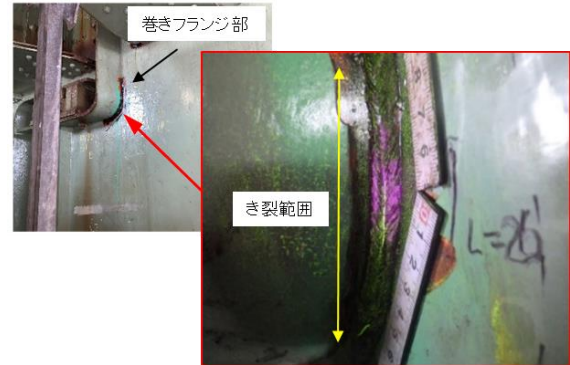
一般的にゲルバー支承周辺部は狭隘なため、点検・補修が困難である。さらに、巻きフランジ構造は、『構造的要因』や『製作上の要因』から疲労き裂が発生しやすいことが報告されており¹⁾、実際、2020年に実施した本橋梁の定期点検において疲労き裂の発生が報告されている(写真-1)。

写真-1 ゲルバー支承の巻きフランジ部に発生したき裂

そこで、ゲルバー形式橋梁における構造面、維持管理面の課題を目的として、ゲルバー支承部を撤去し、上部工を連結する構造改良の検討を行った。本稿はこれらの検討結果について報告する。なお、本検討は「H24 道路橋示方書・同解説II鋼橋編²⁾とV耐震設計編³⁾」に準拠し、実施している。

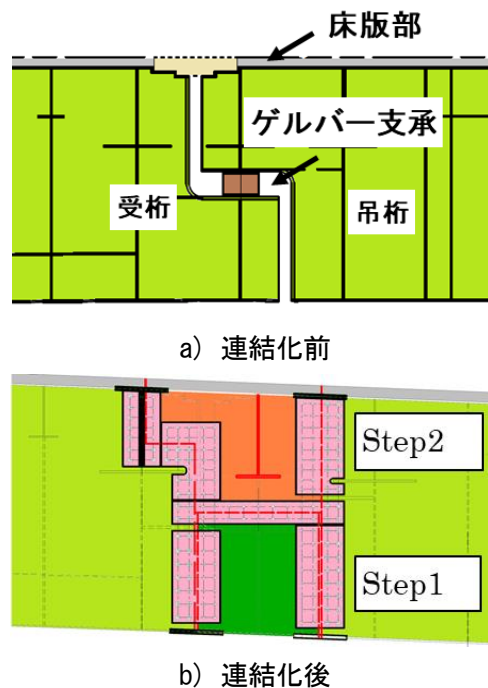
図-5 連結化 施工Stepイメージ

上部工の連結化作業は高速道路規制による交通影響を極力減らすため、上半分、下半分の2段階に分けて施工を行う。Step1の下半分の連結化は仮設足場内での作業になるが、施工精度の確保を目的に、連結化時のみ直上の車線を規制し、振動の抑制を図ることとした。またStep2では床版部を含めて上半分を連結化するため、高速道路の通行止めが必要であるが、周辺交通に多大な影響を及ぼすことから、通行止めが必要な作業はStep2の連結化時にまとめて施工するなどの、周辺の交通影響が最小限に留まるよう配慮をしている。施工Step1, 2のイメージを図-5に示す。

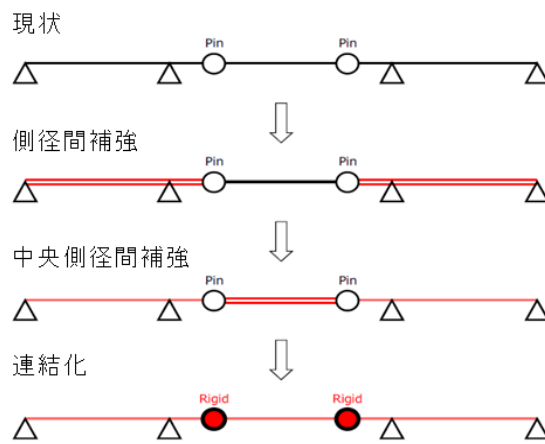
図-6 連結化までの施工手順イメージ

なお、関係協議先から要望を踏まえ、施工時の安全性の観点から、図-6で示す施工手順の通り、構造変更に伴い必要となる橋梁の補強が完了した後、最後に連結化を行う方針とした。

1.で整理した留意事項を踏まえ、図-6に示した各施工過程に対して補強要否を確認した。以降に補強要否の検討結果と、補強が必要と判断された箇所については補強方針を併せて示す。
