電気通信技術委員会 報告

電気通信技術委員会（2020年度）

次期通信ネットワークのあり方検討（2020年度）

維持管理データの高度化検討（2020年度）

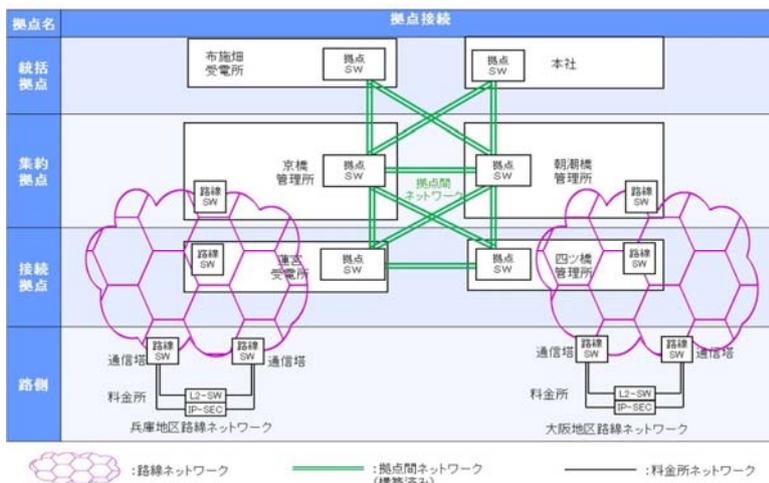
○ネットワーク機器構成の検討（ネットワーク全体構成）

【路線ネットワーク】

- 地区毎でのメッシュ構成とする
⇒各地区の通信容量の平準化が可能
- 拠点間ネットワークと路線ネットワークの接続点
⇒各地区とともに少なくとも集約拠点・接続拠点の計2箇所において接続可能とする
(大阪地区：朝潮橋・四ツ橋)
(兵庫地区：京橋・蓮宮)

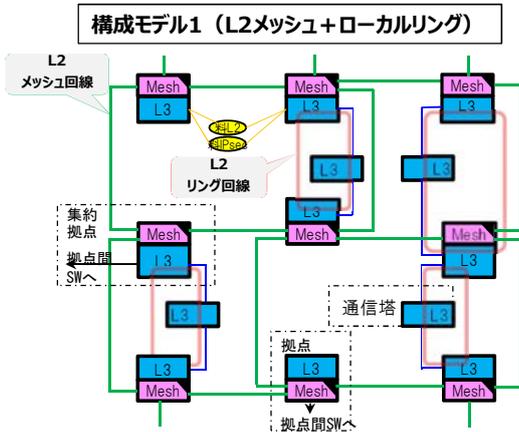
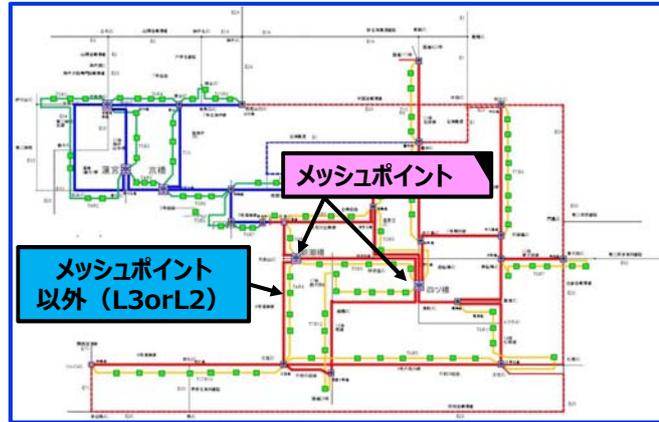
○ネットワーク機器構成の検討（路線ネットワーク構成）

- 路線ネットワークのトポロジはメッシュ型とリング型を組み合わせることでネットワーク全体の信頼性を確保する
 - メッシュポイントの通信塔に設置する通信機器によりメッシュネットワークを構成する
 - メッシュポイント以外の通信塔はリング構成により冗長性を確保する
- ※メッシュポイント：メッシュ構成を構築するうえで複数方路に分岐可能な地点（JCT、他機関と接続するIC等）

※メッシュポイント以外の通信塔はL2-SWの採用も検討する

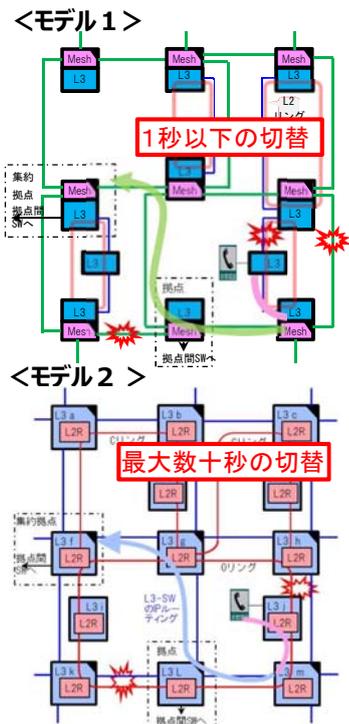
○ネットワーク機器構成の検討（路線ネットワーク構成）

モデル1 (L2メッシュ+ローカルリング)	モデル2 (L3メッシュ+マルチリング)
信頼性 (複数箇所障害への対応)	○メッシュ+ローカルリングにより3方路以上確保可能	○メッシュ+マルチリングにより3方路以上確保可能
性能 (切替時間)	○シングルポイント障害時は1秒以下の切替が可能 ○複数箇所障害時においても1秒以下の切替が可能	○シングルポイント障害時は1秒以下の切替が可能 △複数箇所障害時には最大数十秒の切替時間が必要
保守性	○機器追加時、割り入れによる既存通信への影響が少ない △障害発生時における障害箇所の特特定やトラフィックの把握がやや困難	△機器追加時、割り入れによる既存通信への影響がある ○障害発生時における障害箇所の特特定やトラフィックの把握が容易
コスト	△専用メッシュ装置が必要 →機器費(1.7)	○汎用的なネットワーク装置で構成可能 →機器費(1.0)

→ 次期通信ネットワークに求められる必須要件は両モデルともに満足している

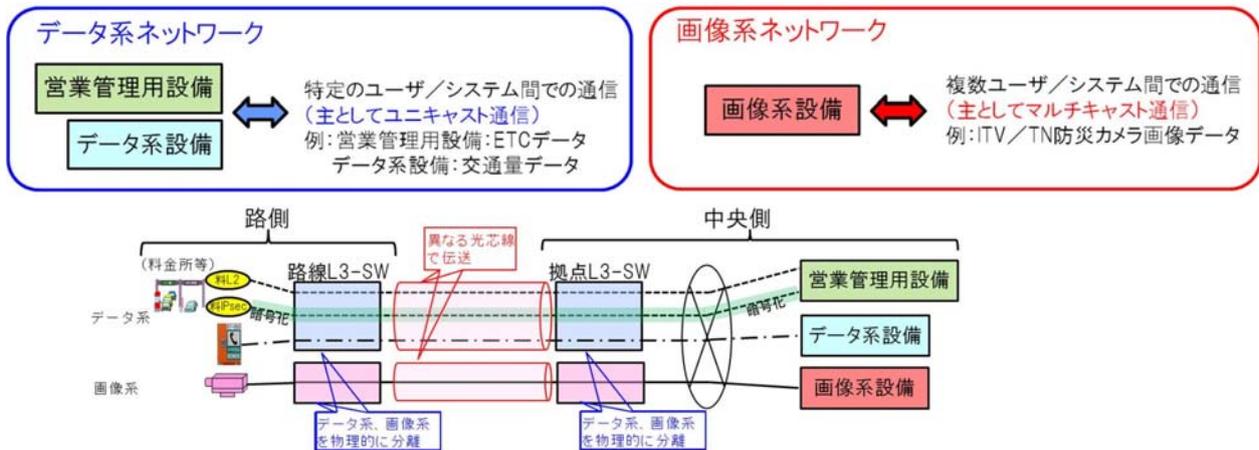
○ネットワーク機器構成の検討（データ系／画像系ネットワークの分離）

ネットワークを一緒にした場合、

- ・ 画像系ネットワーク障害／改修時
- ・ カメラ増設や高解像度化に伴う画像系ネットワークの伝送容量変化時にデータ系ネットワークへ悪影響を及ぼす可能性がある

データ系／画像系ネットワークのネットワーク装置は物理的に分離

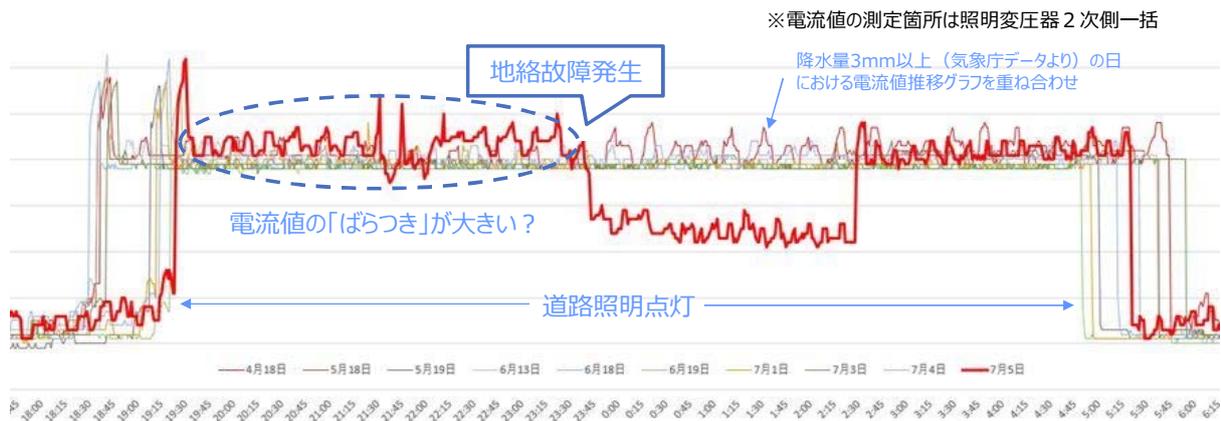
受配電設備(電力ケーブル)において、地絡障害予兆と疑われる電流値の異常変動を時系列分析により検知可能か実証実験を行う

- ①照明回路地絡発生前のトレンドグラフにおいて、地絡予兆と疑われる特徴が認められた赤川変電塔を分析対象に選定
- ②健全状態の電流値データ※を機械学習させ、地絡障害発生前後の電流値の予測及び異常値検出（障害予兆検知）の実験

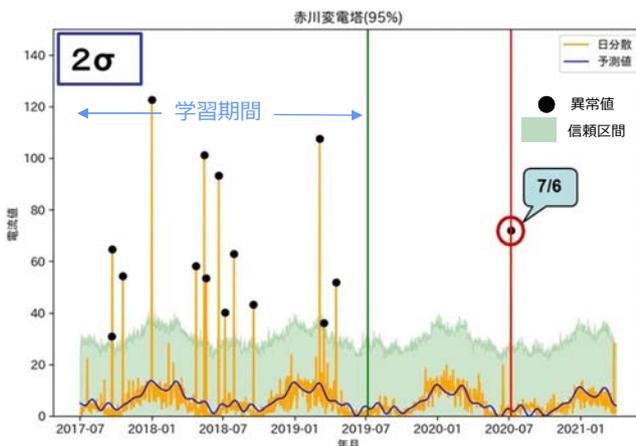
- 1)「電流値」で時系列分析を行ったが、地絡予兆でないと思われる多数の箇所でも異常値検出
- 2)地絡予兆として現れる可能性のある電流値の不安定さ（ばらつき）から、ばらつきを示す指標である『分散』で時系列分析を実施
- 4)予測値は、おおそ実測値から算出した分散の近くにあるが、地絡予兆でないと思われる異常値を検出している。
- 5)地絡発生日前後では、地絡発生直後の急激な電流値低下によると思われる分散の上昇（7/6）しか異常値検出できていない

- ・電流値及び電流値の分散を用いた時系列分析による地絡故障の予兆検知（異常値検出）は困難であった
- ・漏れ電流値や湿度等、地絡故障と関連のある他のデータを組み合わせた予兆検知の可能性は残されている

- ・電力ケーブルにおける地絡故障発生前後の電流値の予測及び障害予兆検知の実験
⇒地絡故障と相関のある他のデータを組み合わせた予兆検知の可能性は残されているため、2021年度継続検討
