技術審議会
長期維持管理技術委員会(平成29年度 第1回)
平成30年 3月30日

維持管理マネジメント高度化検討状況 (RC床版)

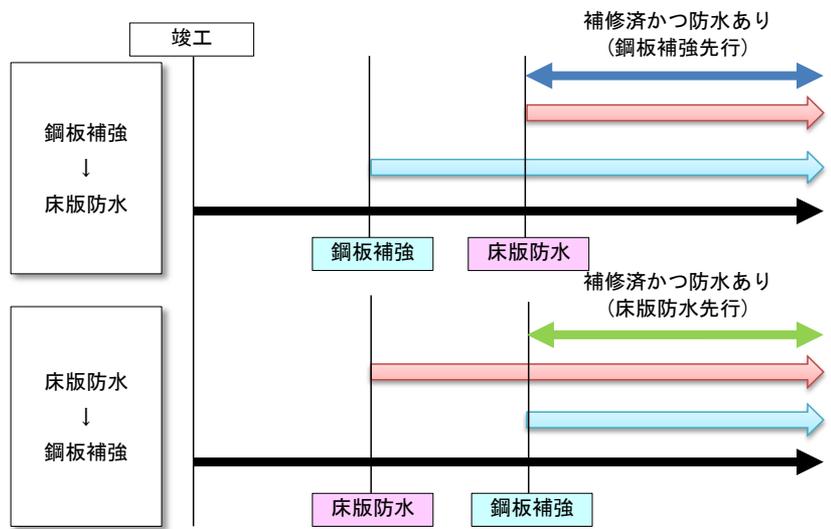
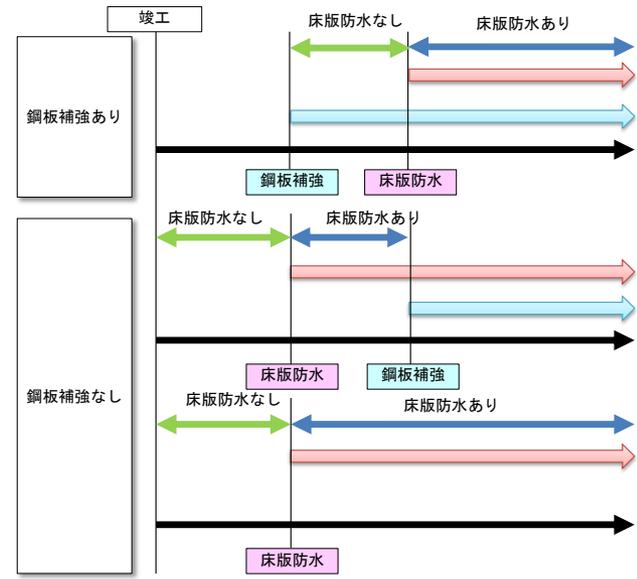
計算ケース

■ 鋼板補強済かつ防水あり

- ① 鋼板補強先行ケース
- ② 床版防水先行ケース

■ 鋼板補強済あるいは防水あり

- ① 鋼板補強のみケース
- ② 床版防水のみケース

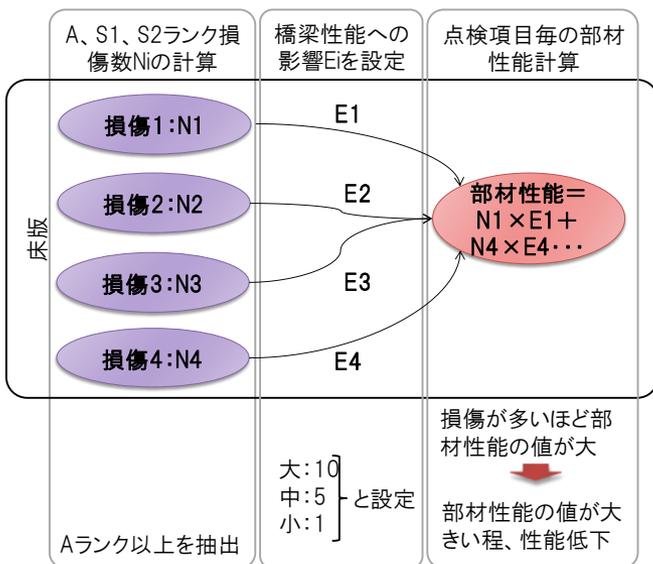
推移確率計算の考え方:性能の定義

- ① 性能は床版に発生しているAランク以上の損傷を対象とし、損傷ごとに設定する重みと損傷数との積の和で定義する
- ② 安全性に着目して、性能評価値を導出
- ③ 最小値は0、値が大きくなるほど性能が低下

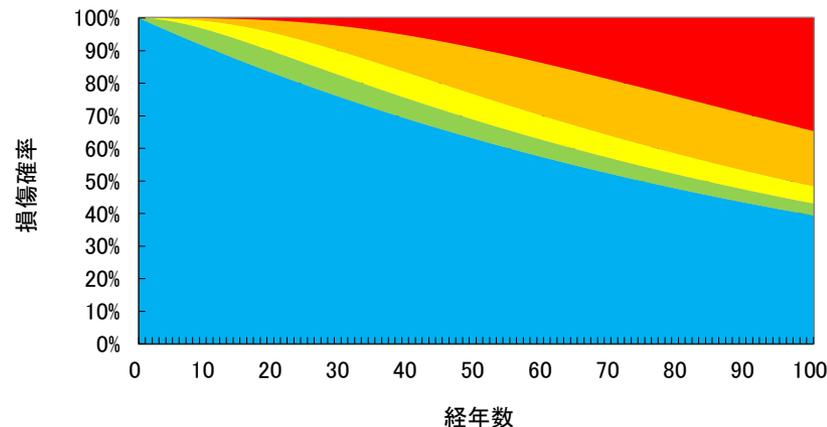
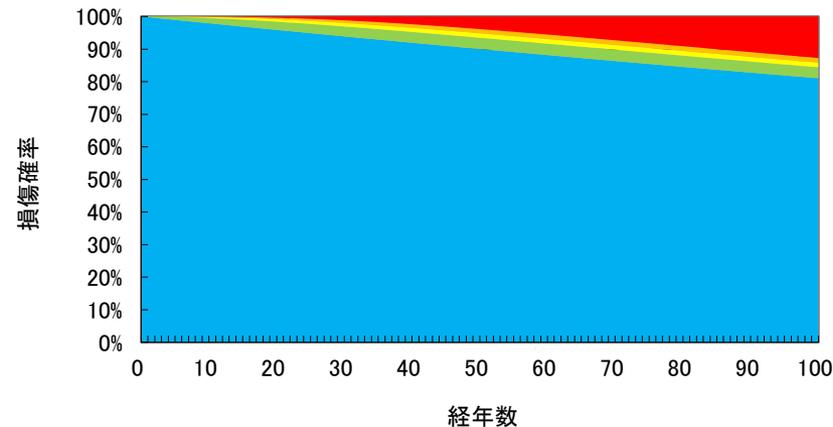
防水の影響計算結果(鋼板補強時期の差)

- 補修済床版について、鋼板補強を先行して実施した方が劣化速度が速い
- 鋼板補強を先行して実施することで、床版内部が滞水し、劣化を促進している可能性

鋼板補強先行

床版防水先行

補修済床版

- 床版防水の効果が確認できた
- 床版防水を先行した場合より、鋼板補強を先行した場合の方が「補修済_さび発生」「補修済_不良音」の数が多い
- 特に、「補修済_さび発生」に着目すると、鋼板補強のみの床版と同じように発生している
- 鋼板補強を先行した床版について、床版防水の前後で、劣化速度に劇的な改善がみられない

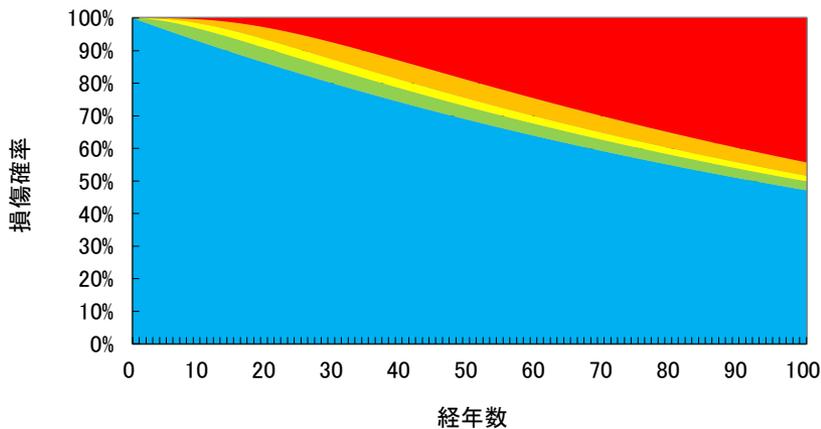
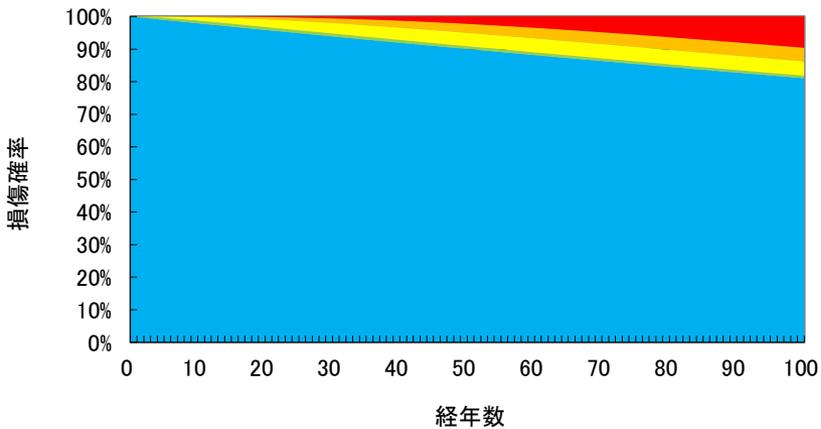
防水の影響計算結果(床版防水の有無)

- 床版防水がない方が劣化速度が速い
- 床版防水の効果は、補修済床版よりも未補修床版の方が大きい

床版防水なし

床版防水あり

未補修床版

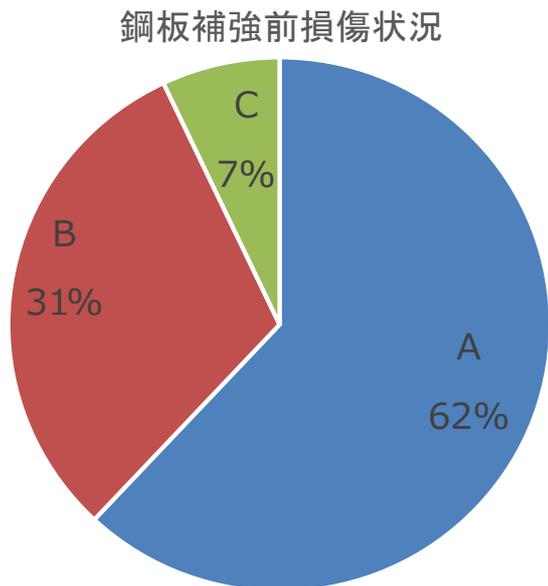
補修前損傷状況

- 対象とした床版パネルのうち、補強前に損傷の調査が実施されていたものについては、全てのパネルで補強前に損傷があり、6割がAランク判定
- 「補修済_不良音」と補強前の損傷を比較すると、補強前の損傷71パネルに対して、補修後不良音が発生していたのは30パネル(4割)であった
- 「補修済_さび発生」と補強前の損傷を比較すると、補強前の損傷71パネルに対して、補強後さびが発生していたのは37パネル(5割)であった

- 不良音の判定ランクが高いほど、内部損傷の発生割合が高い
- わずかに内部損傷と鋼板のさびに関連がみられる
- 全ての床版パネルで補強前に損傷あり(約6割がAランク、約3割がBランク、約1割がCランク)

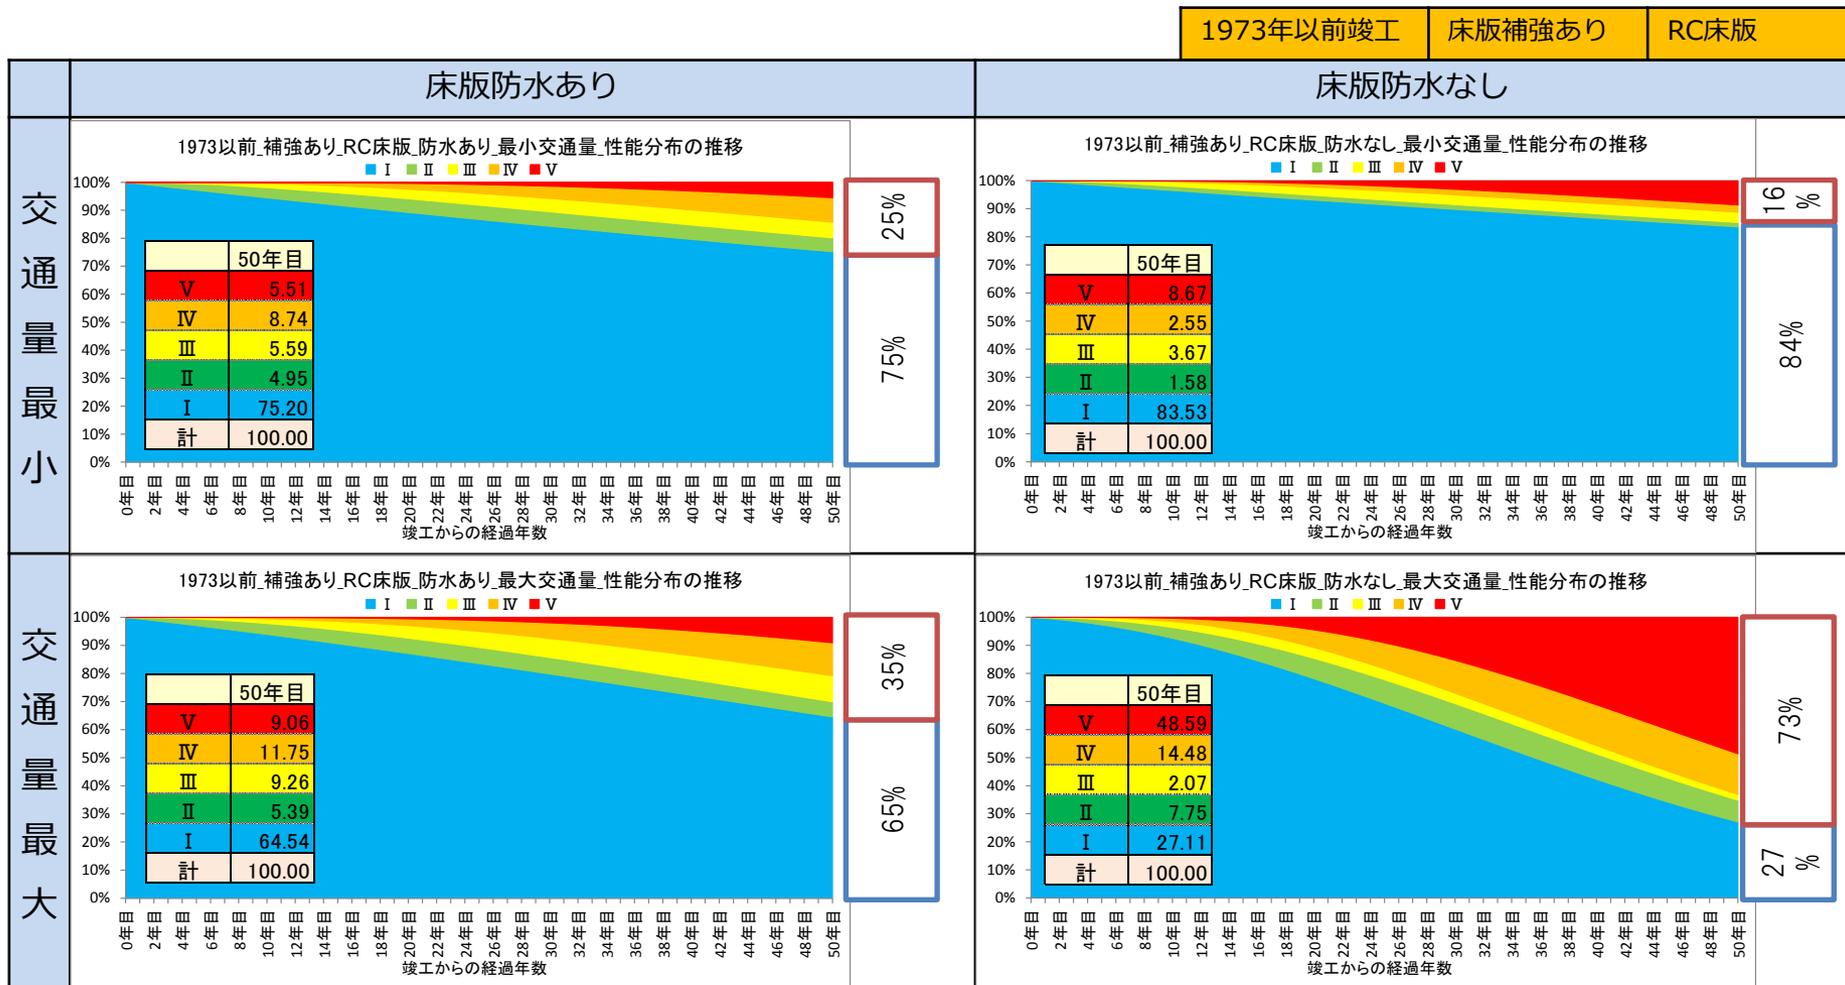
① 交通量最小ケースで防水の効果不明確⇒劣化予測用データ作成方法に問題点

性能ⅡからⅤの割合

性能Ⅰ(Aランク以上損傷なし)の割合

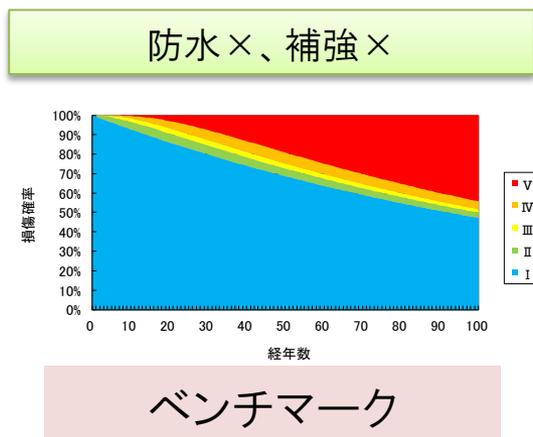
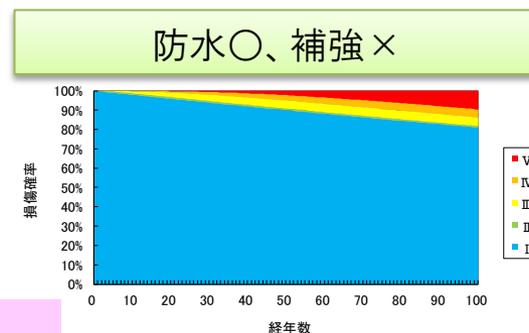
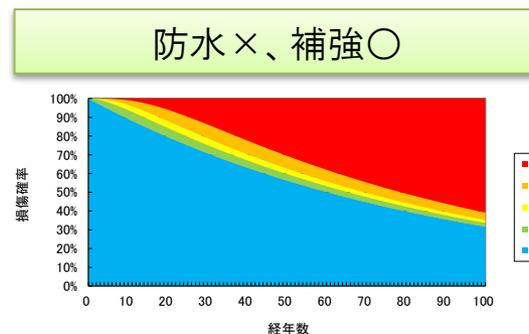
- ① 防水なし、かつ補強なし床版をベンチマークとする
- ② 「防水時期と鋼板補強時期の差による分析」結果を踏まえ、劣化要因を設定する
- ③ 劣化要因毎の劣化モデルと、ベンチマークとの劣化速度の比を計算し、劣化要因による劣化促進割合を導出する
- ④ 劣化要因の組み合わせによって、ベンチマークに劣化促進割合を乗じ、劣化要因を考慮した劣化モデルとする

$$\gamma_k = \theta_k / \theta_b$$

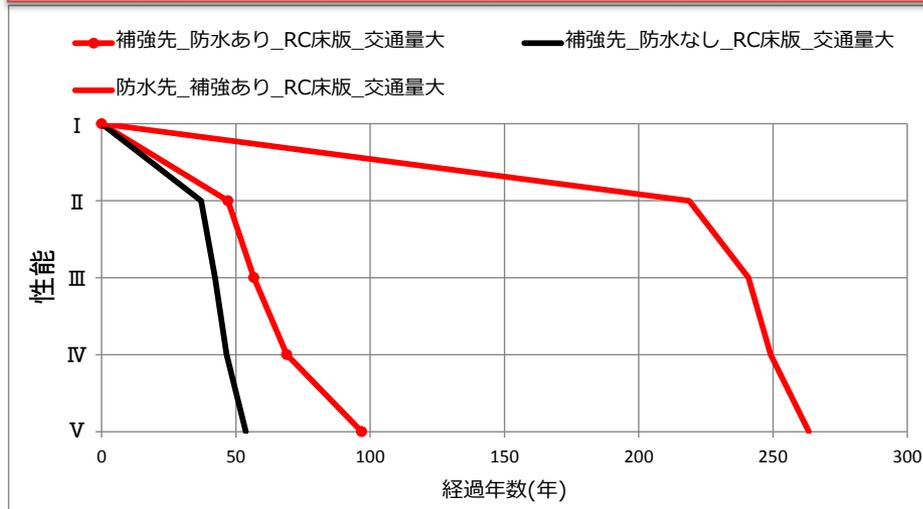
補修済床版 防水時期による違いの例

- 補修済床版について、防水時期の違いによる劣化の違いは、先に検討した結果と同じ

改良劣化モデルは防水の効果을適切に表現

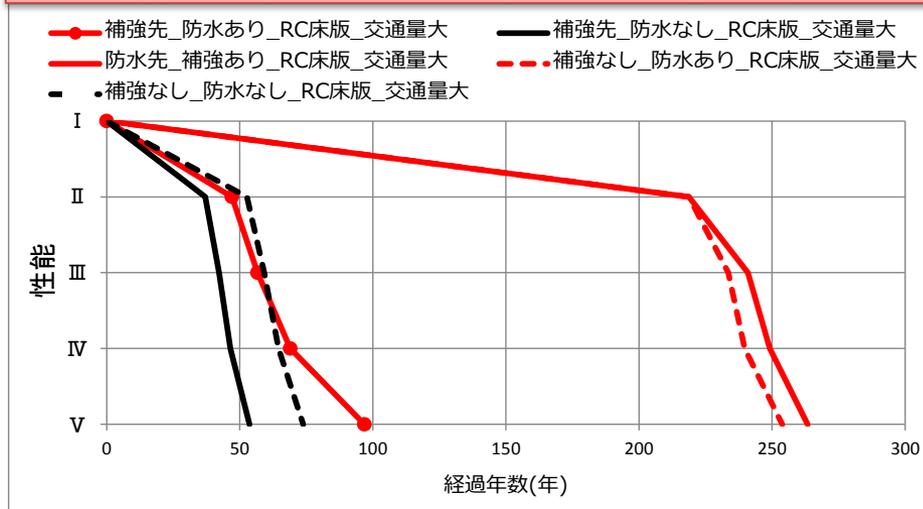
補強の有無、防水の有無による違いの例

- 補強のみの場合の劣化が一番早い

補強前に損傷が発生している可能性が高く、補強前に劣化している状況を反映していると考えられる
