突発事象検出システム

業務部 交通管制課 桃 澤 宗 夫
同 部 同 課 賀 集 龍 二

要 約

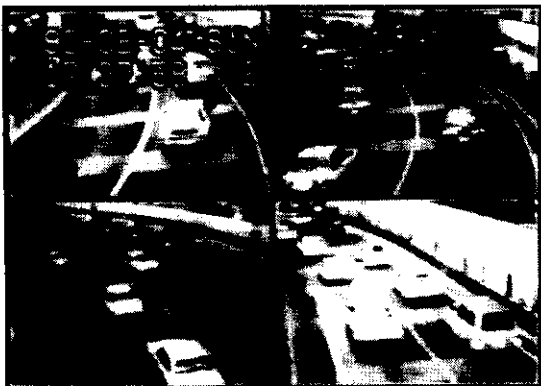
写真-1 データ例

薄暮データ例

事故データ例

また、写真-1に収集データ例を示す。

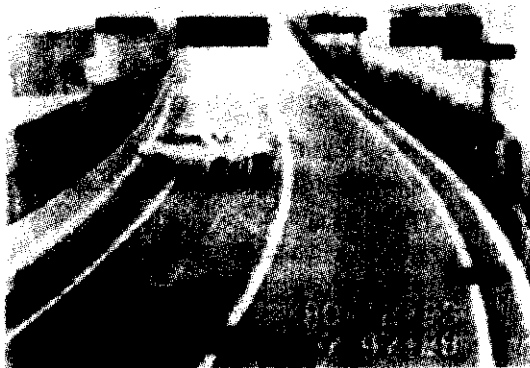
写真-2 データ例

- Ⅲ 荷崩れ、落下物 3件
 - Ⅳ バック走行 5件
 - Ⅴ その他 6件
- 以上の他に工事を4件検出した
また、写真-2に収集データ例を示す。
