阪神高速道路の長期維持管理及び更新に関する技術検討委員会（第5回）資料

阪神高速道路の長期維持管理及び更新に関する 技術検討委員会 提言(要旨)(案)

提 言(案)

提 言
参考資料(案)

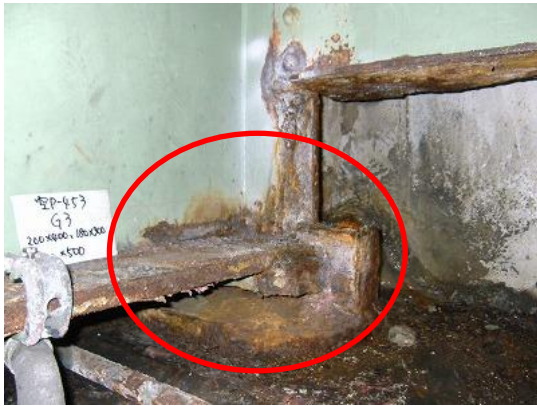
鋼桁端部の腐食による断面減少

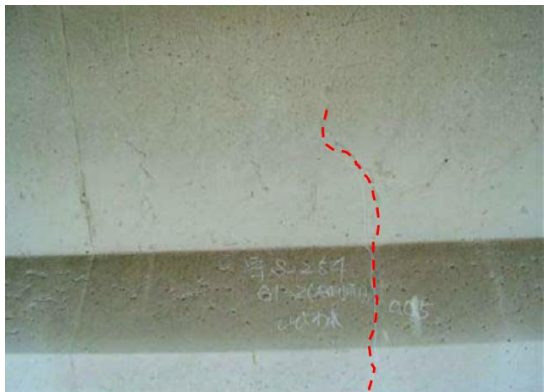
主桁のひびわれ

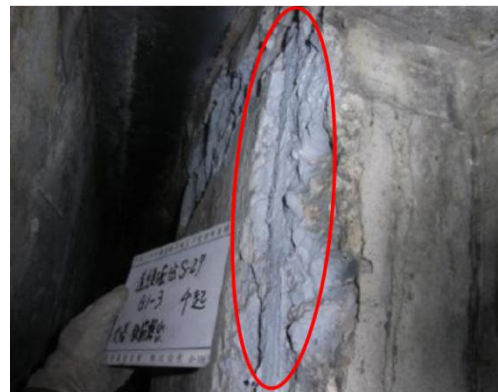
主桁の鉄筋露出

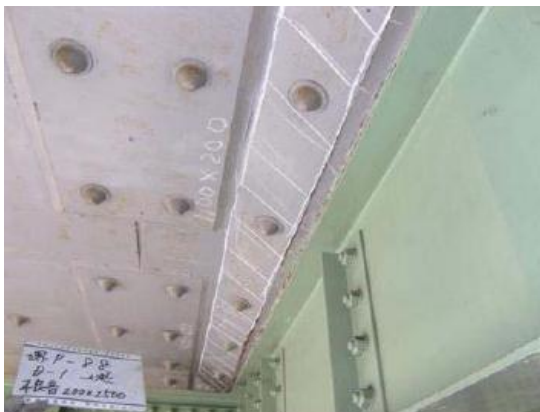
鋼板補強されたRC床版端部で不良音を確認

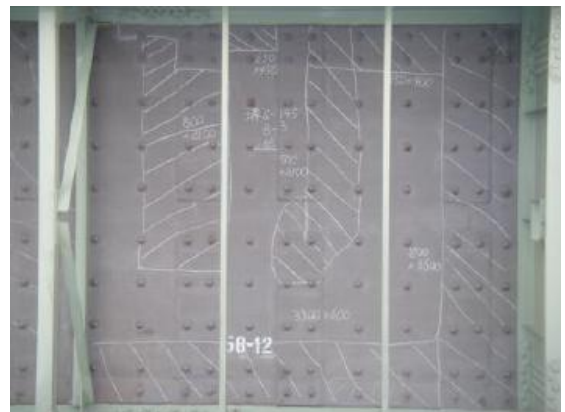
鋼板補強されたRC床版で不良音を確認された部位のチョーキング

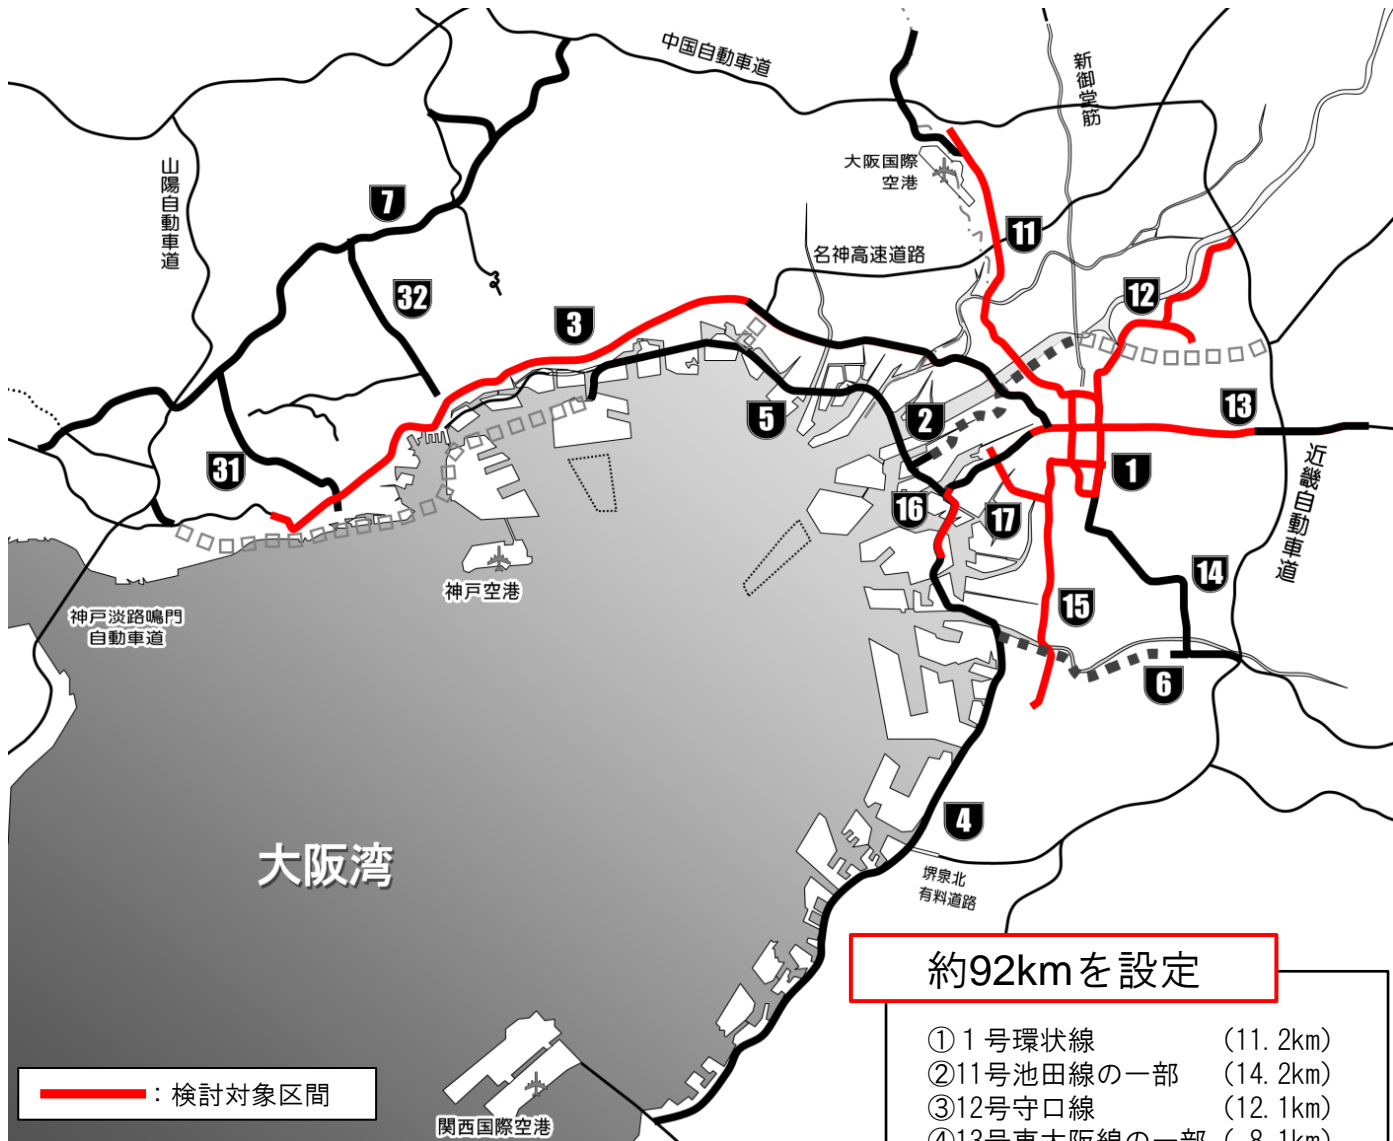
検討対象区間の設定

・ 供用後概ね40年以上を経過した区間を検討対象区間に設定

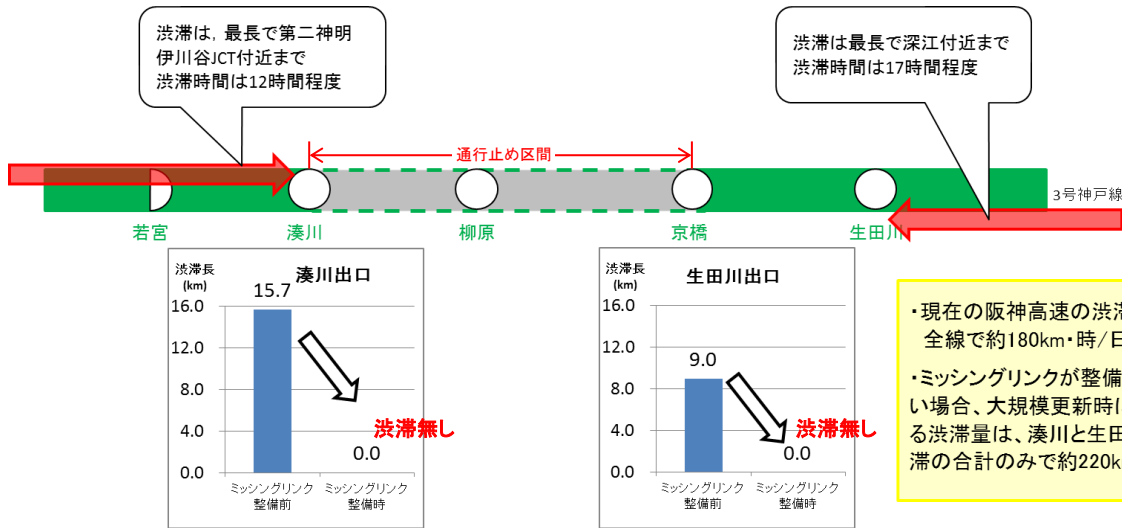
渋滞の状況予測(高速道路)

- ・高速道路では、ミッシングリンクが整備されていない場合は、湊川、生田川出口を先頭に高速道路本線で渋滞が発生、ミッシングリンクが整備されている場合は渋滞は発生しないと見込まれる。
