完成時における一体構造物の モニタリングに関する検討(案) (開削ボックス区間)

令和 4年 3月 18日

(対象区間) 開削ボックス区間 No.4~No.15(立坑)

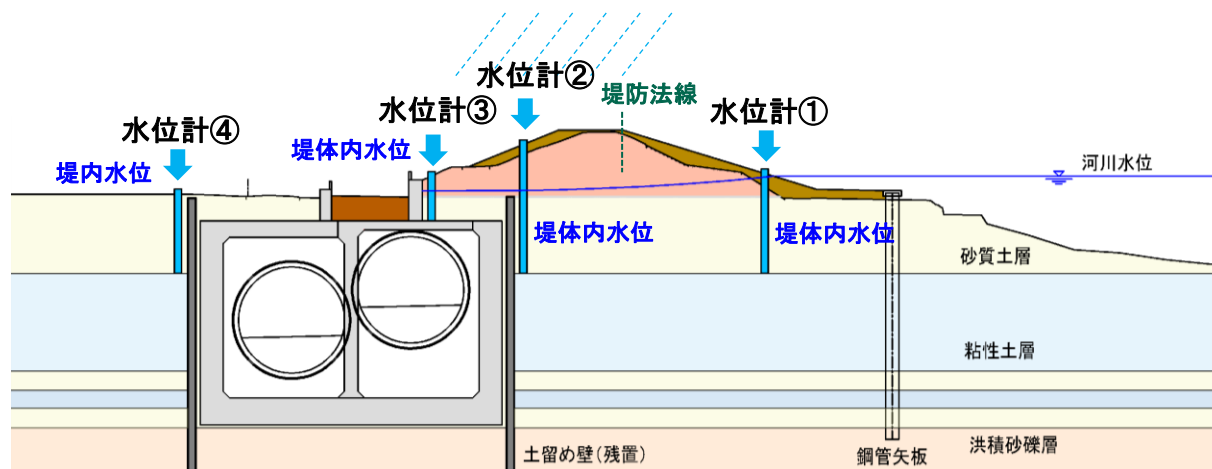
(計測箇所) 完成時における解析箇所(No.15) + 地震応答加速度等の計測箇所(No.4)

(計測機器配置) ① 川表側 : 河川水位の影響を受けやすく水位変動が顕著と推定.

② 道路ボックスと堤防法線の間点付近 : 堤防を代表する位置.

③ 道路ボックス近傍 : 降雨浸透対策の効果の把握.

④ 堤内側道路ボックス近傍 : 堤内の水位計測箇所.

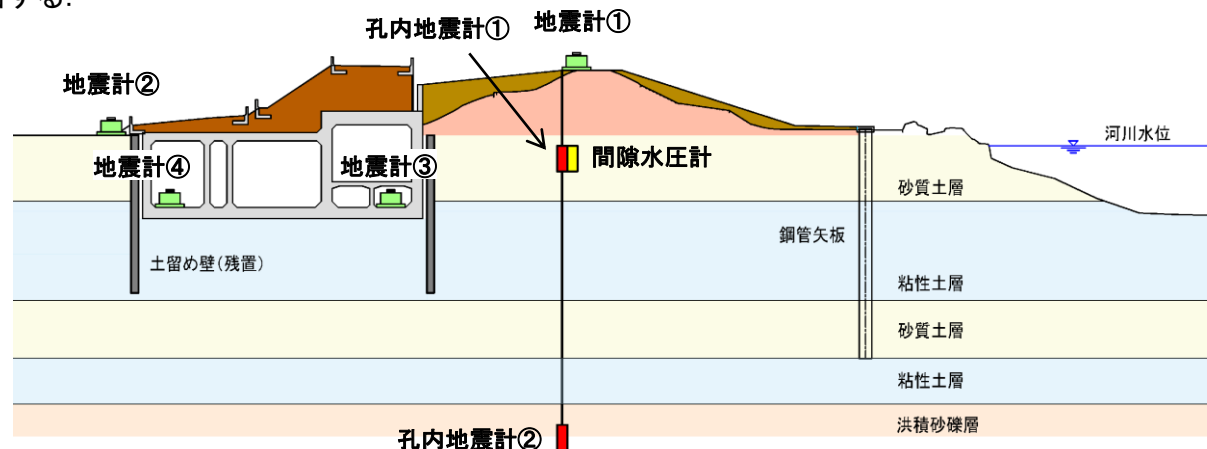
(計測機器配置)

地震計(道路ボックス内, 堤内側地表面, 堤防天端, 堤防部地中(液状化層中, 工学的基盤面))

間隙水圧計(堤防部地中(液状化層中))

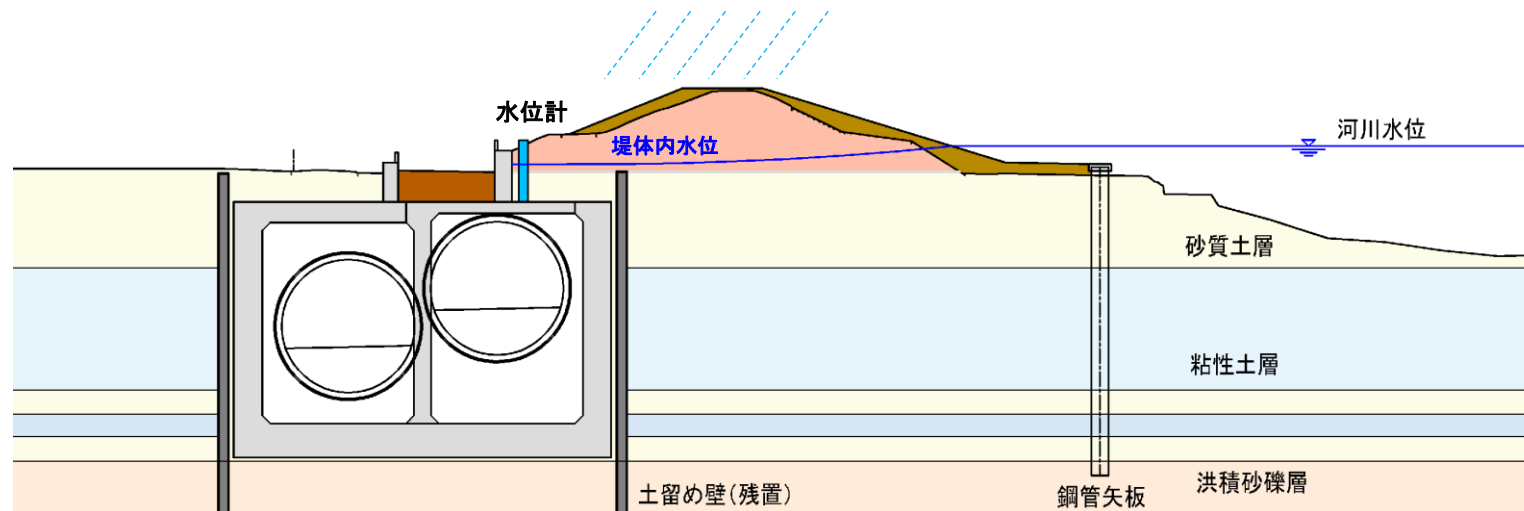
- ・委員会検討時点での現況堤防と同等の円弧すべり安全率を満足する水位を管理値として設定.

計測箇所 (道路測点)	解析値 (O.P.+)	円弧すべり安全率 (川裏側)	管理値* (O.P.+)	計測方法
No.15	4.444	2.434	4.00	連続計測

* 管理値は、現況堤防の安全率を確保する水位の値であり、すべり破壊や道路ボックスの浮き上がりを生じる限界の水位ではない(実施段階を考慮し、解析値の90%とした)。

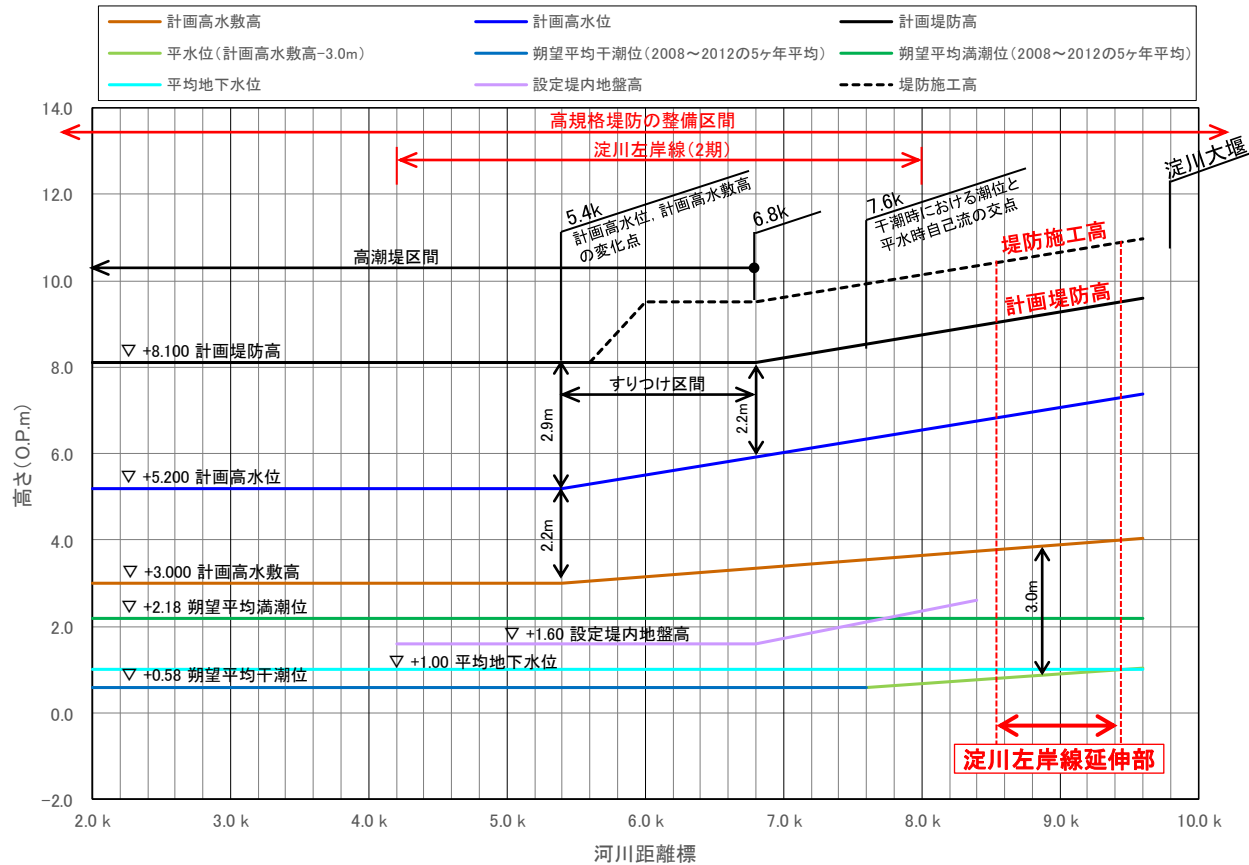
- ・横断方向の計測位置は堤防天端とする。
- ・縦断方向の計測箇所は約3箇所程度とする(施工工区を考慮して設定)。
- ・地表面の沈下量計測の評価における管理値は, 計画堤防高とそれに対して余盛を加えた堤防施工高の間で設定する(引き渡し時に適切に設定)。

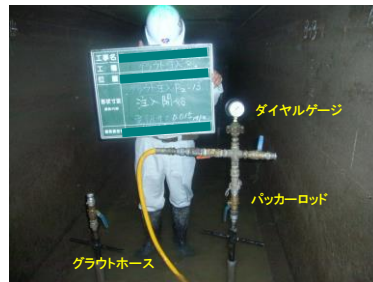
パッカー工法状況例

＜③対策工法(例)＞ 個別調査により異状が確認された場合は、ゆるみや空洞などの形成範囲を調査し、具体的な対策工法を検討する。適用可能な対策工法として、樋門等構造物周辺の空洞化対策として実績のあるグラウト工法による充填材の注入や、掘削再転圧が挙げられる。

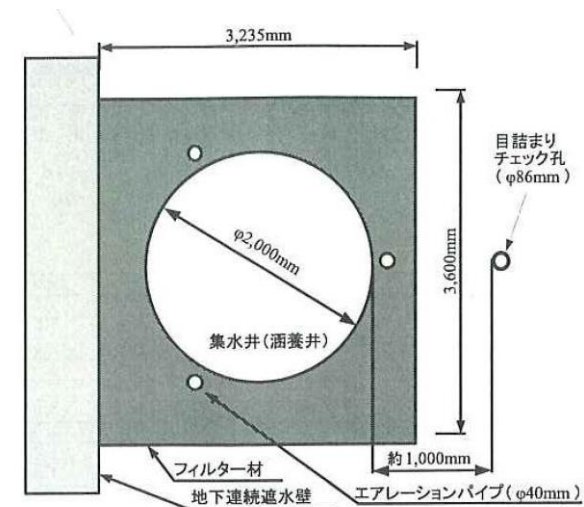
【阪和自動車道堺地区工事での対策事例】

＜目詰まり対策の具体例＞ 阪和自動車道堺地区工事の事例では、目詰まりによる機能障害に備えるため、観測孔を設けて上下流側の水位差を監視するとともに、通水管まわりのフィルター部にエアレーションパイプを配置することで、機能低下時にエアレーションや逆洗による洗浄が可能な構造とされている。

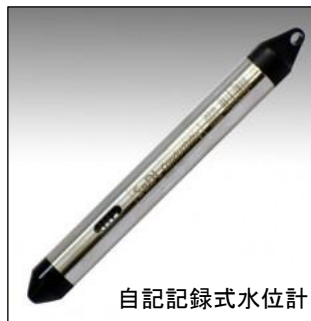
観測施設の標準的な配置
 (ドレーン工設計・施工に関する参考資料(技術資料)より引用)

【計測方法】 ドレーン内、堤体内、基礎地盤水位 … 水位観測井を設置して水位計により計測(連続計測)
 河川水位, 降水量 … 近傍の既設観測所から観測データを入力

堤体を対象とする観測井
 (ドレーン内も準拠)

基礎地盤を対象とする観測井
 (ドレーン工設計・施工に関する参考資料(技術資料)より引用)
