阪神高速道路の大規模更新・修繕事業

～ 事業実施に係る課題と求める新技術～

平成27年5月8日

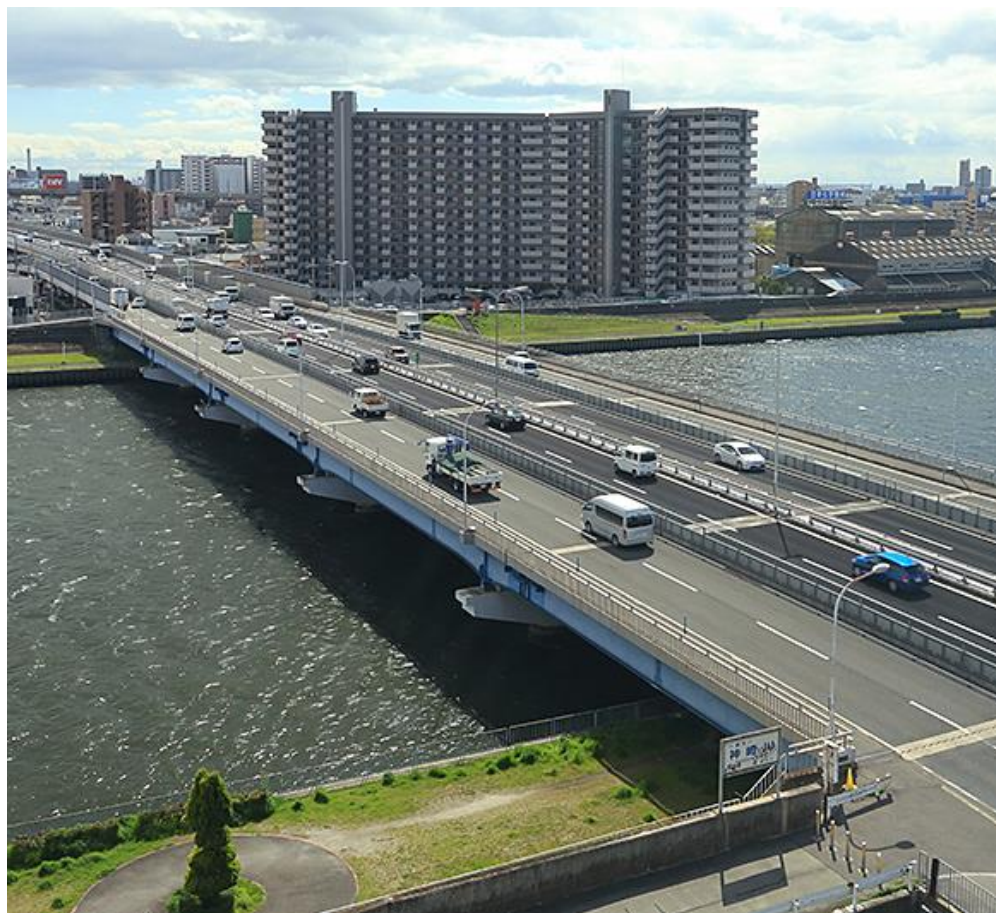
[主な原因と損傷]

大阪万博開催に向け、既存橋梁を有効利用したコンクリートによるかさ上げや大型車交通量の増大が、床版や桁への大きな負担となりひび割れなど損傷が発生。

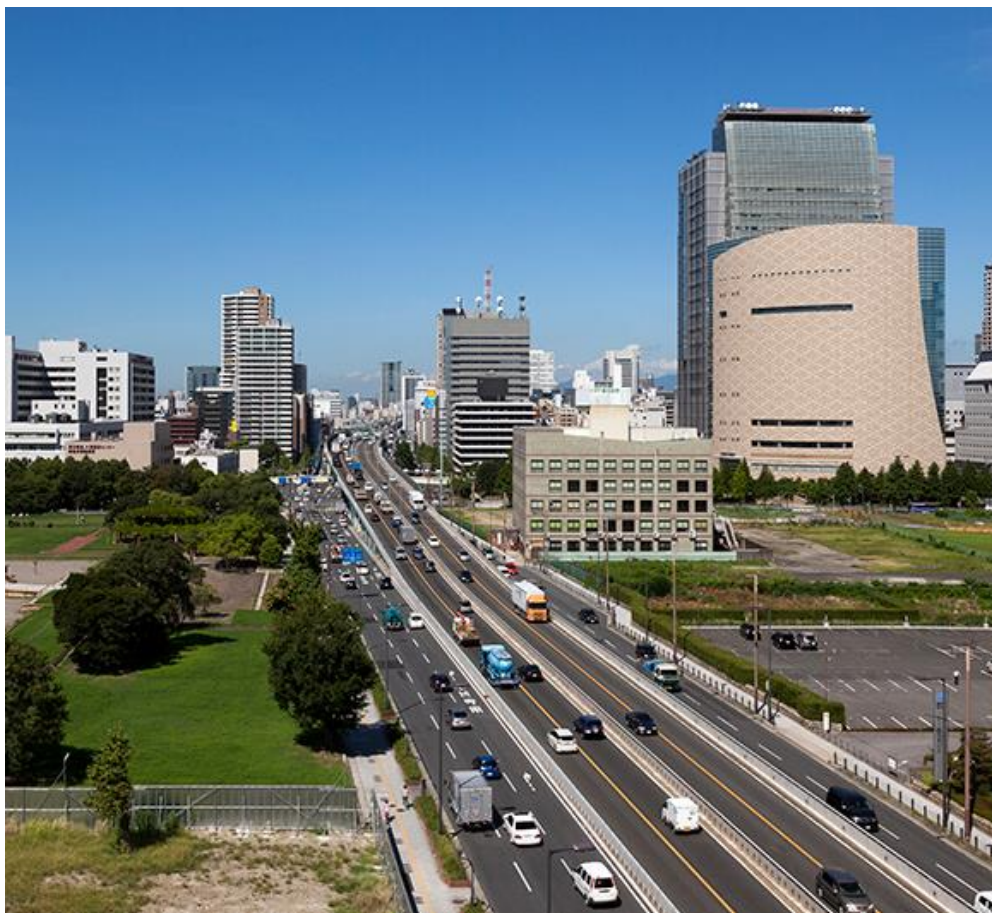
[主な原因と損傷]

遺跡保存のため採用した特殊な構造が原因で、鋼桁に疲労き裂が発生。繰り返し補修を行っても損傷が進行。

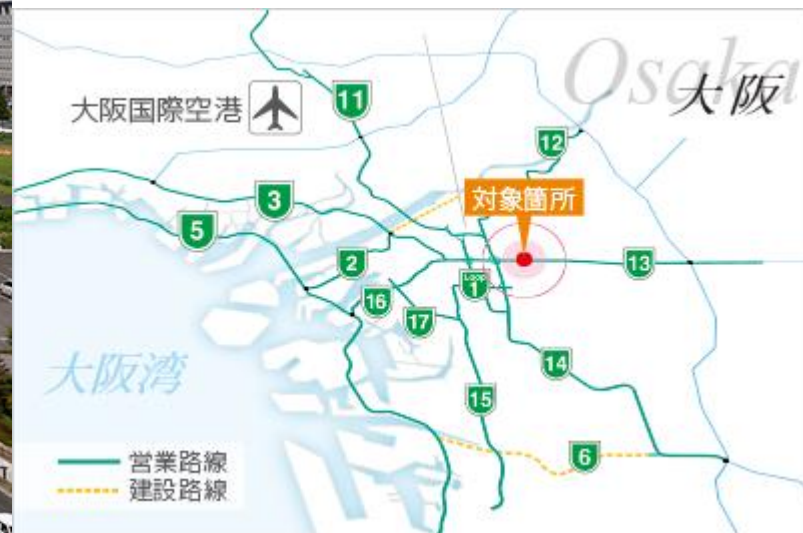
損傷原因と損傷状況

この区間の構造物は立地条件から杭を使わない基礎と、軽量な上部構造を採用。交通量も多く、軽量な構造物が大型車荷重を繰り返し受けることで、金属疲労によるき裂が鋼桁の随所に発生し、路面に段差が発生。

補強による応急対応を行っているものの、今後も繰り返し損傷が発生すると考えられ、構造を根本的に改める必要あり。

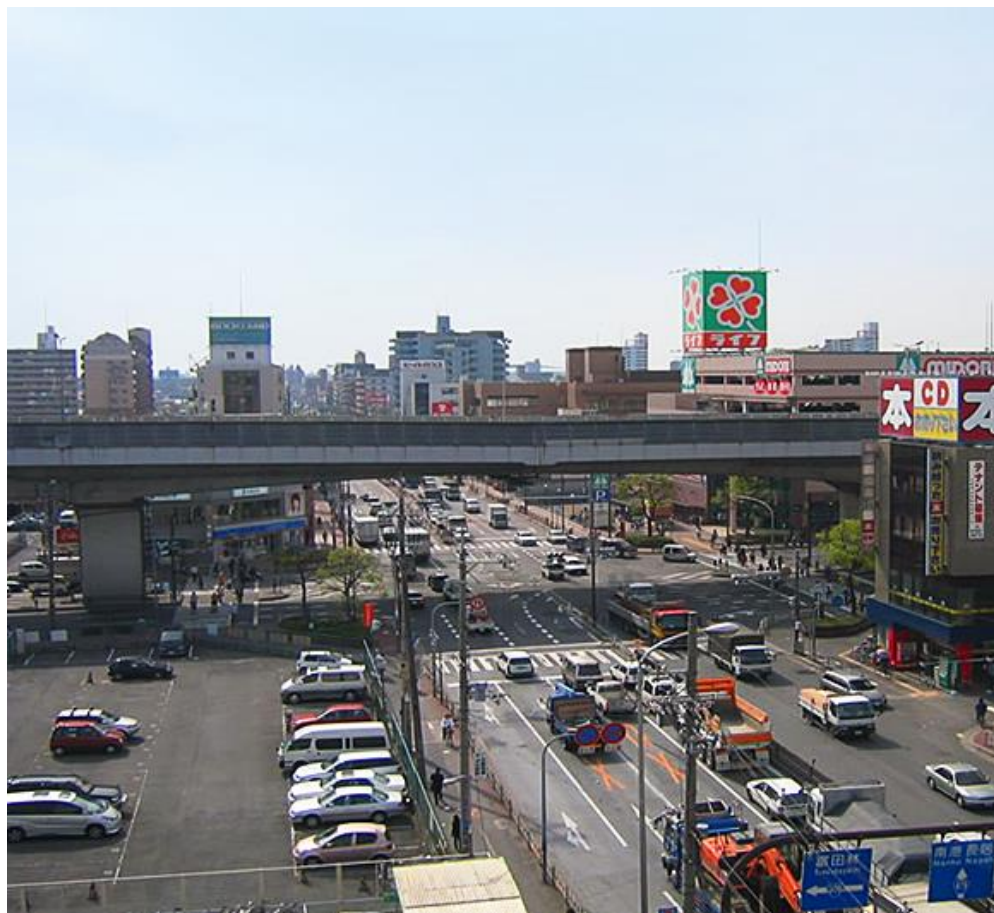
[主な原因と損傷]

橋桁の中央付近にあるヒンジ形式の継ぎ目が、設計当時の想定を上回り大きく垂れ下がり、これに伴い路面が沈下。

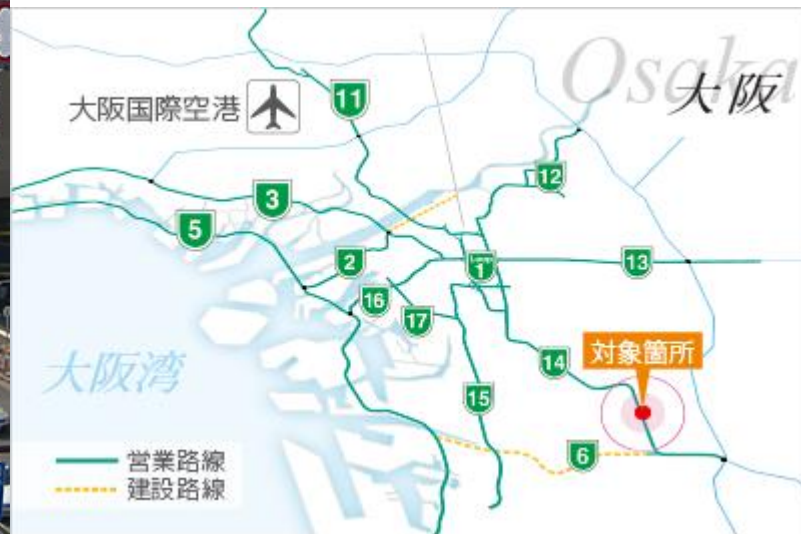
損傷原因と損傷状況

この区間の立地条件に対して、建設当時は「合理的」とされていた工法を採用したが、橋桁の中央付近にあるヒンジ部が徐々に垂れ下がり、これに伴い路面が大きく沈下。

応急対応として、垂れ下がった橋桁をケーブルで引き上げる対策を行っているが、十分な回復が見られず再び沈下が進行する恐れあり。

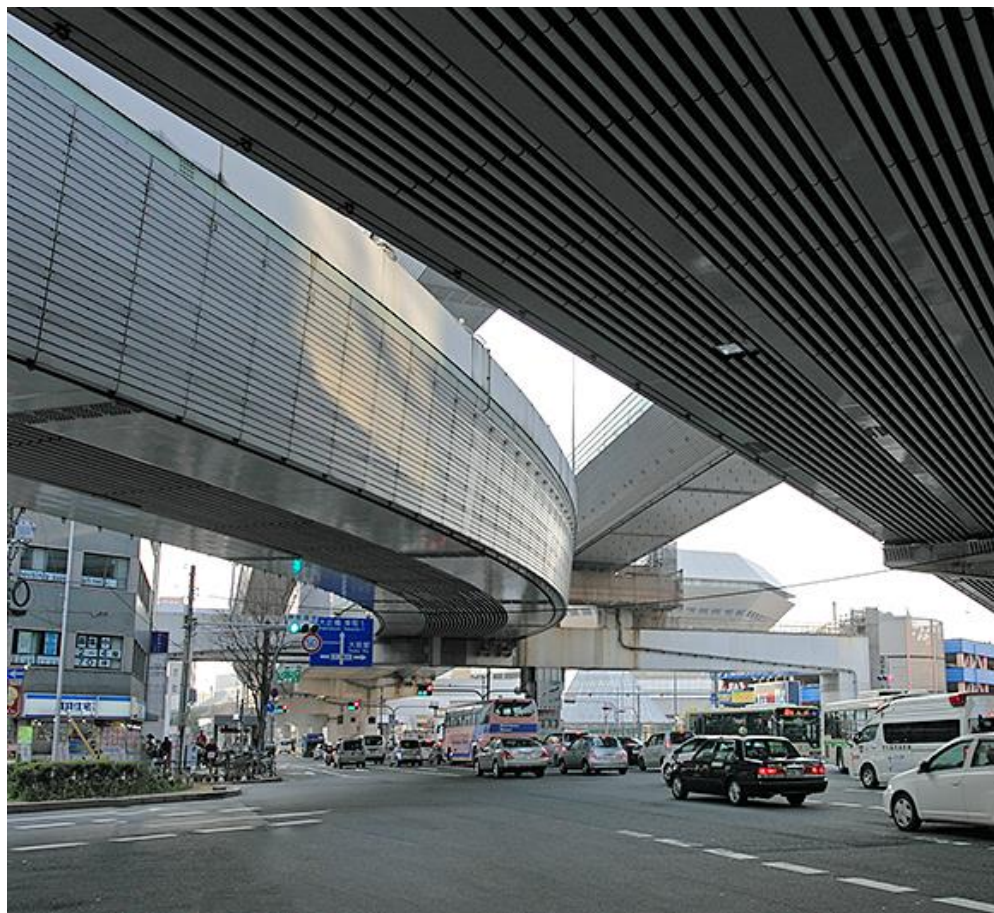
[主な原因と損傷]

基礎直下に地下街や鉄道が重なり合う立地を考慮して、構造物を軽くするために採用した鋼製基礎が、地下水の上昇により腐食が進行。

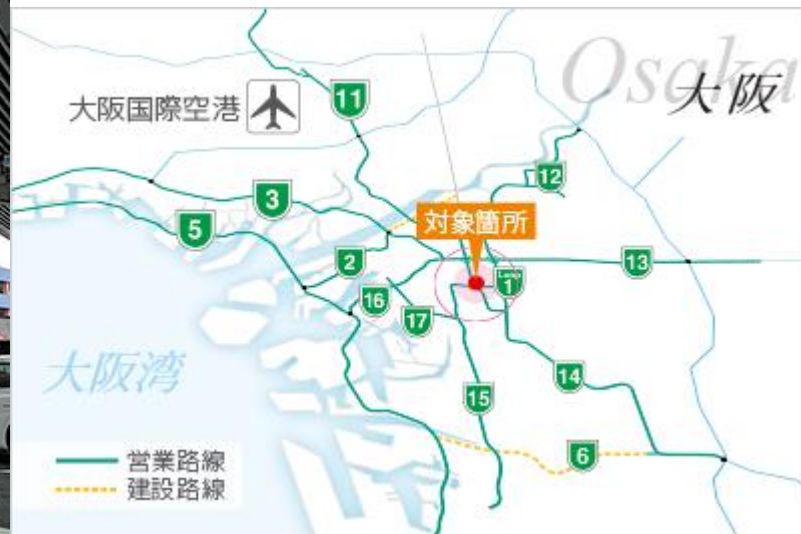
損傷原因と損傷状況

建設後の周辺環境の変化で、付近の地下水位が上昇。内部が空洞になっている鋼製の基礎内部に地下水が流れ込み、腐食が進行。内部の空間は、水位の増減を繰り返しながら常に高湿で保たれ、今後もさらに腐食が進行しやすい環境である。

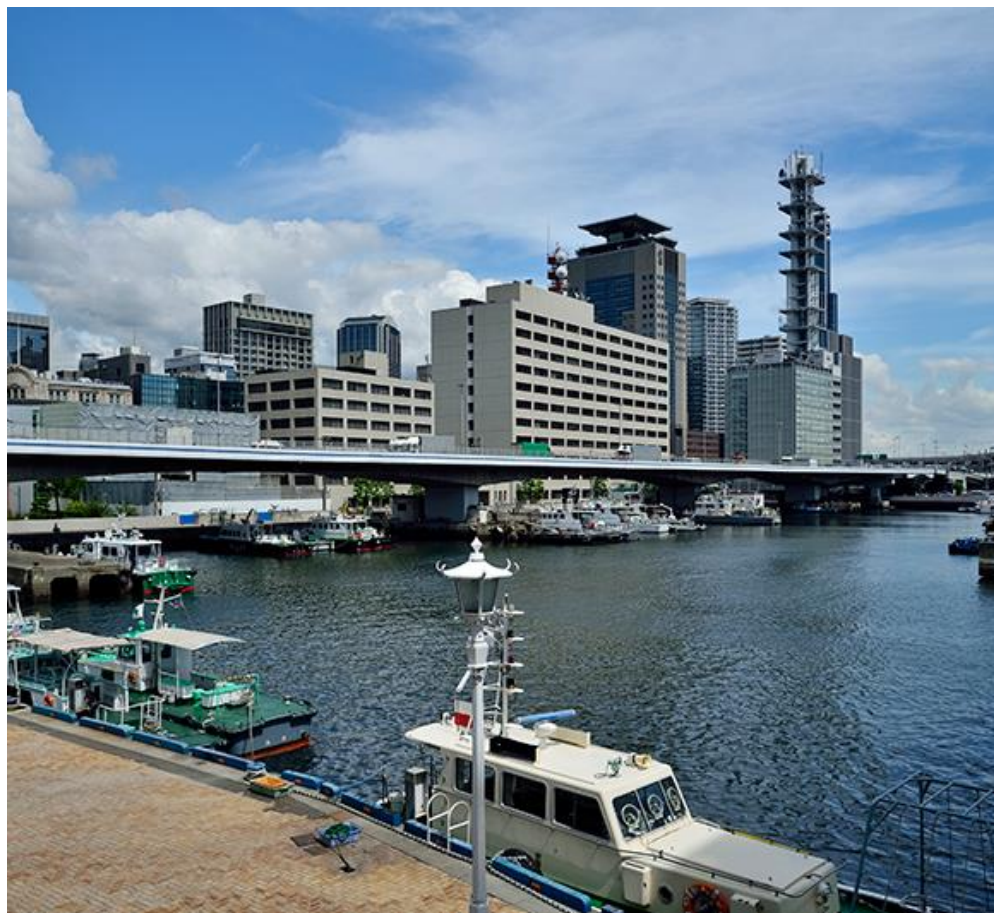
[主な原因と損傷]

橋桁の中央付近にあるヒンジ形式の継ぎ目が、設計当時の想定を上回り大きく垂れ下がり、これに伴い路面が沈下。

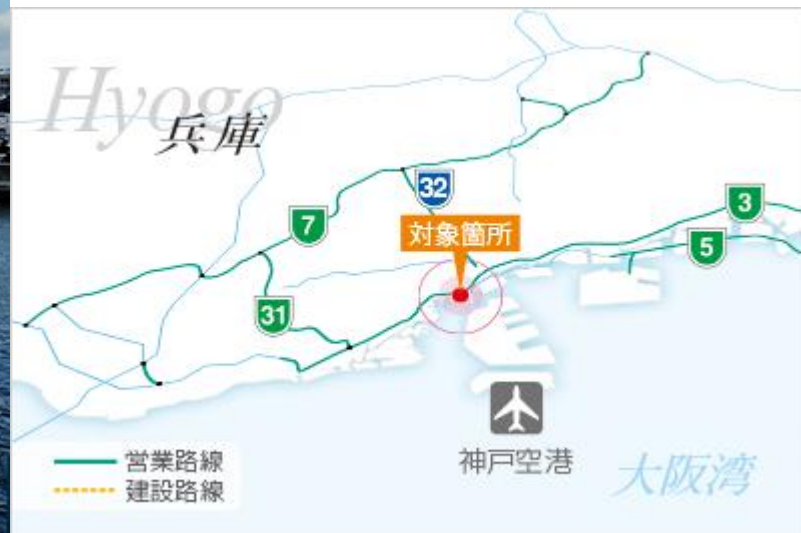
損傷原因と損傷状況

この区間の立地条件に対し、建設当時に「合理的」とされていた工法を採用したが、橋桁の中央付近にあるヒンジ形式の継ぎ目部が徐々に垂れ下がり、これに伴い路面が大きく沈下。

応急対応として、垂れ下がった橋桁を内部に設置したケーブルで引き上げる対策を行っているが、十分な回復が見られず再び沈下が進行。

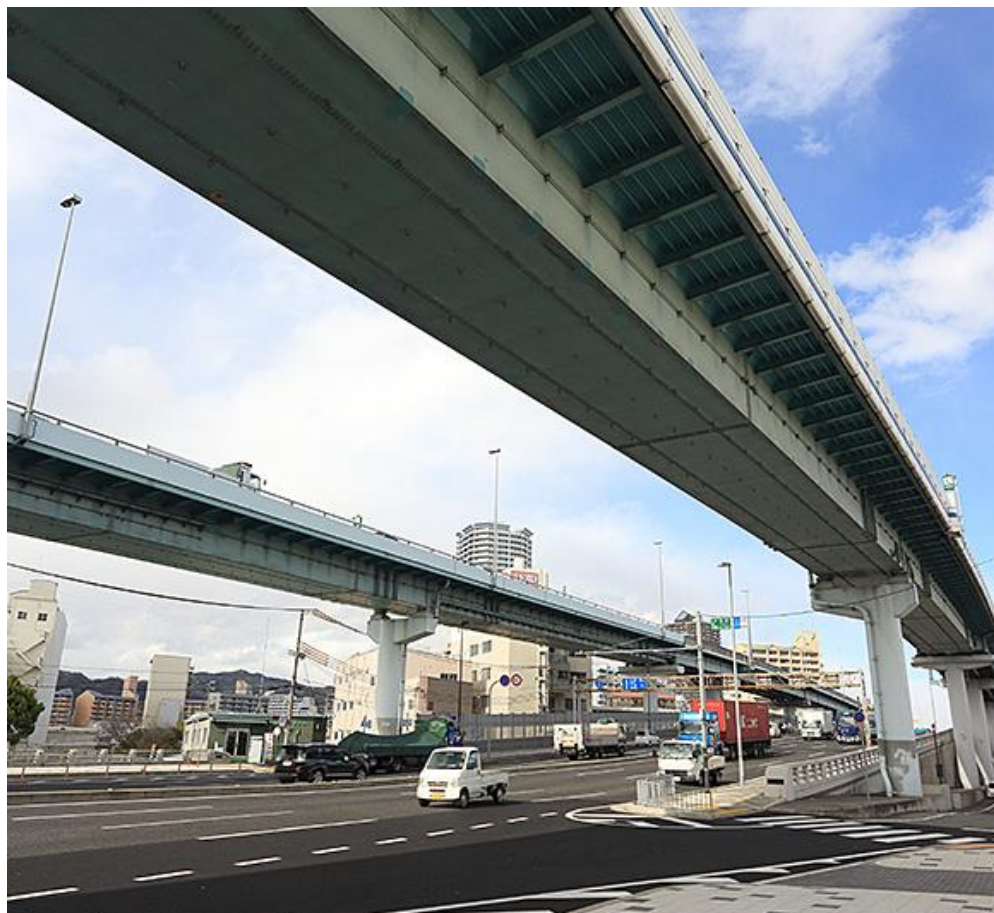
[主な原因と損傷]

立地条件の厳しい狭い敷地に、橋脚の間隔を長くして設置する必要があり、基礎や上部工を小型・軽量化した結果、床版や桁に亀裂が進行。
